[V-243] HPFRCC 吹付けにより修景した擁壁の浮きに関する熱画像を用いた調査

Survey using thermal images of peeling of retaining wall repaired by HPFRCC spraying

*六郷 恵哲¹、羽田野 英明¹、林 承燦²、平松 隆史³ (1. 岐阜大学、2. デーロス・ジャパン、3. AIRロボ)

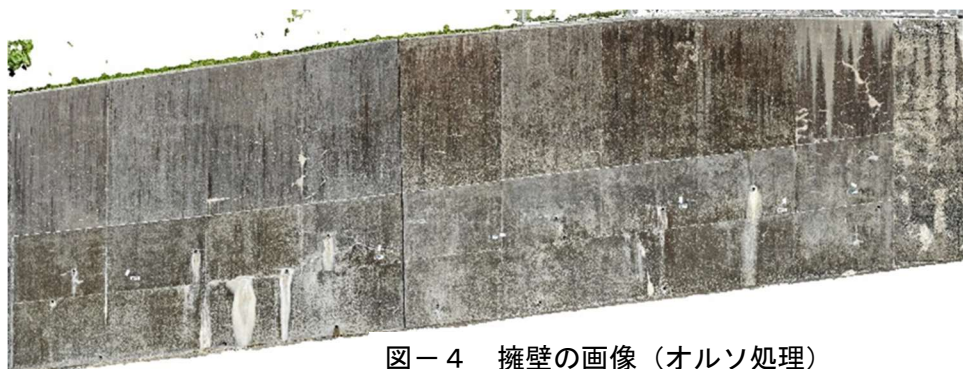
図-4 擁壁の画像（オルソ処理）

打音点検および熱画像分析からは、HPFRCC当初吹付け部（高さ2mより上、厚さ50~70mm）に浮きを確認できなかった。

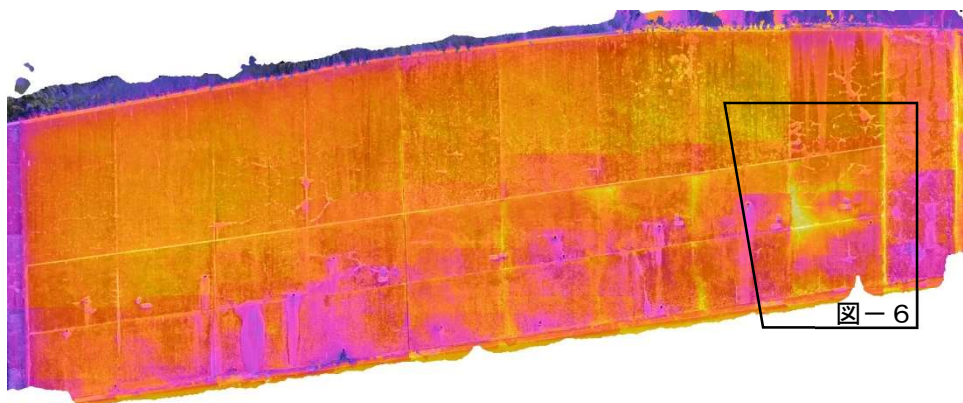
図-5 擁壁の熱画像（オルソ処理）

打音点検および熱画像分析の結果より、ブロックNo.9では、施工後5年に吹付けたHPFRCC層（厚さ10~20mm）に、広範囲の浮きが確認された。さらに、ブロックNo.5~9の境目を中心に、浮きが確認された。打音点検の結果と熱画像分析の結果は、よく対応していた。打音点検結果に比べ、熱画像分析結果は記録性と客観性に優れていた。

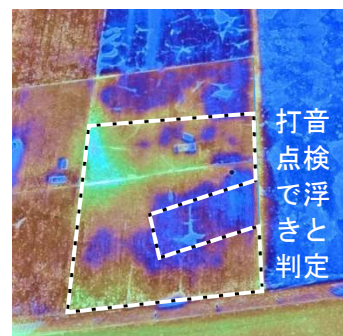
図-6 浮き部熱画

No.9ブロックが写った熱画像を、図-6に示す。この熱画像では、赤外線カメラで撮影した熱画像に、画像処理を施して温度差を際立たせた。研り作業を行ったところ、図-6の薄黄緑色部は剥がれて浮いていた。橙色部は研り作業が容易であった。青色部は付着が良好で、研り作業に手間がかかった。

HPFRCC吹付けにより修景した擁壁全体について、ドローン搭載カメラで熱画像を撮影し、浮きの程度と範囲について調査を行った。ブロックNo.9で、補修モルタル（2003年に吹付け）上に2008年に吹付けたHPFRCC薄層（厚さ10~20mm）の広範囲に、浮きが認められた。No.9ブロックの熱画像に画像処理を施し、温度差を際立たせた。HPFRCC薄層の研り作業の難易度と熱画像の表示とは、よく対応した。
