小型汎用ドローンを活用した PC 多主桁橋の点検の試み

岐阜大学 正会員 羽田野英明
 (株) テイコク 正会員 ○古澤 栄二
 (株) Air ロボ 松平 隆史
 岐阜大学 正会員 六郷 恵哲

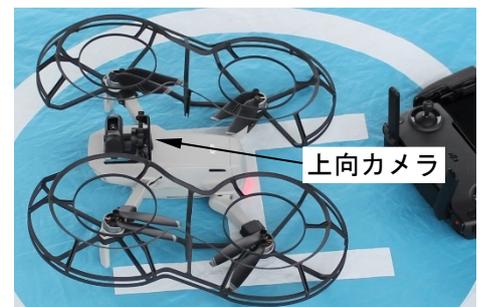
写真-1 点検ドローン

必要機能①~④を有するドローンとして、Mavic Mini (DJI 社製、重量 199g) を 2 台利用した。そのうち 1 台は、⑤の機能を発揮できるようにカメラ視方向を下側から上側に改造した(写真-1,198g)。カメラは、センサ 1/2.3CMOS、画角 83°、静止画サイズ 4000×3000pixel であり、最小撮影距離 1m での撮影精度は 0.3mm/画素で、0.1mm 程度のひび割れが検出可能な仕様である。

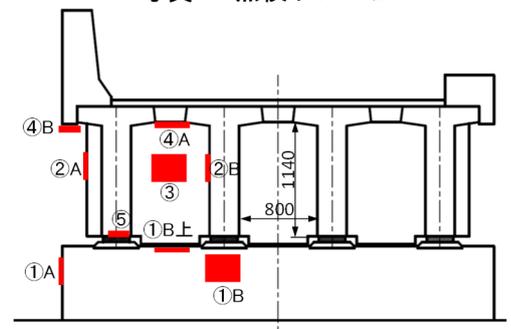
図-1 ドローンによる撮影箇所

橋梁点検での利用に向けた機能確認は、岐阜大学のインフラミュージアムの PC 橋モデルで行った。図-1 に示す部位(赤)を撮影箇所とし、図-2 に示す指標とクラックスケールを撮影対象とした。指標には黒枠内に 2.5~10mm の正方形 9 個を配置した。なお、操縦者は PC 橋モデルから 30m 程度離れた位置で操縦を行った。

- ① 下部工天端の支承付近 (①A, ①B, ①B 上)
- ② 桁端の主桁ウェブ (②A, ②B)
- ③ 桁端の端横桁ウェブ (③)
- ④ 桁端の床版下面 (④A, ④B)
- ⑤ 支間中央部の主桁下フランジ (⑤)

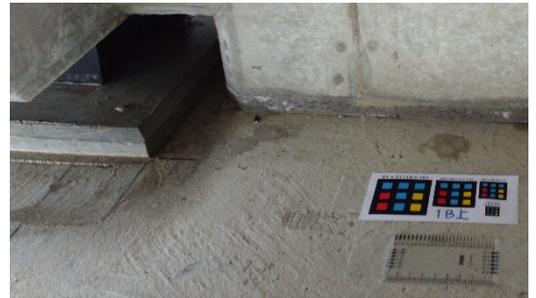
写真-2 指標 (①B 上) 橋座面

写真-2 に下部工天端の指標 (①B 上) の撮影結果を示す。この画像品質は、支承構造等の確認は可能であるが、精度的には指標 2.5mm 正方形が認識できる程度であった。これは、撮影部位が主桁と端横桁に囲まれた範囲で照度が不十分で露出時間が 1/12 秒と長かったためブレが発生したと思われる。

岐阜大学インフラミュージアムの PC 橋モデルを活用した機能確認では、撮影精度をさらに向上させるには照度不足を補う対応が必要と思われるものの、0.8m 幅×1.14m 高の狭隘な桁間でのドローン・カメラ操作は、操作熟度が低い技術者でも十分可能であることが確認された。また、30m 程度離れた位置からのドローン操作については、低速飛行モード (C モード) を使うことで比較的容易であり、桁間に隠れた撮影用ドローンの動きをもう 1 台のドローンでモニターし、撮影部位との離隔距離等を確認することで、効率的な撮影ができることが明らかとなった。実橋における実証試験においても、微細なひび割れ幅の検出は難しいものの、PCT 桁橋の狭隘な主桁の間 (1m) に進入しての点検が十分に可能であることが明らかとなった。

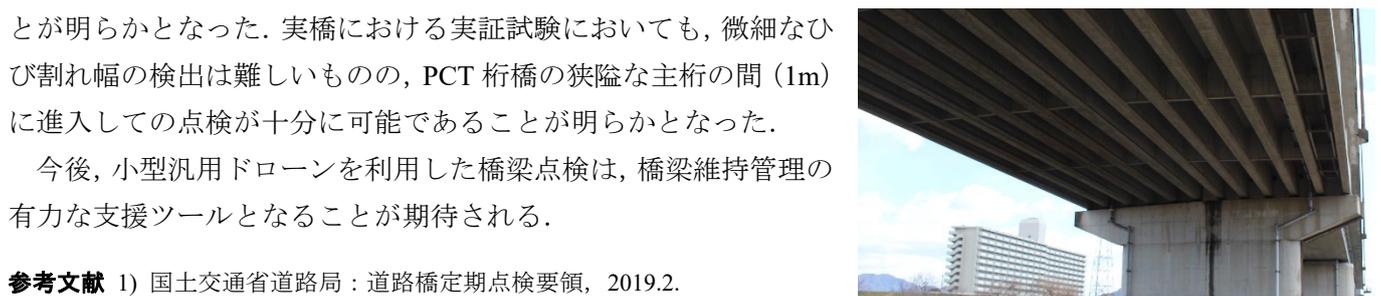
写真-3 対象橋梁 (岐阜市内 S 橋)

実際の橋梁での機能確認は、岐阜市内の S 橋のポステン PCT 単純桁橋 (写真-3) にて実施した。この橋梁は橋脚高が 9m 程度であり、ドローン操作は桁下の地上面から行った。ここでは、主として桁端部の主桁や横桁、橋座部の確認を行った。写真-4 には主桁間を飛行するドローンを、ドローンが撮影した画像として写真-5 に

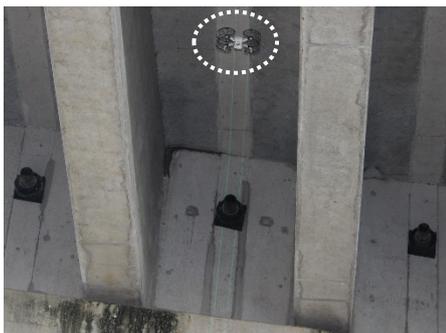
写真-4 桁間を飛行するドローン

は床版下面・主桁・端横桁を、写真-6 には橋座面と支承の状況を示す。なお、写真-4～写真-6 の中央縦方向の 2本の緑色平行線は、寸法計測用指標として照射した緑色レーザー光 (間隔 10cm) である。
