[V-243] HPFRCC 吹付けにより修景した擁壁の浮きに関する熱画像を用いた調査

Survey using thermal images of peeling of retaining wall repaired by HPFRCC spraying

*六郷 恵哲¹、羽田野 英明¹、林 承燦²、平松 隆史³ (1. 岐阜大学、2. デーロス・ジャパン、3. AIRロボ)

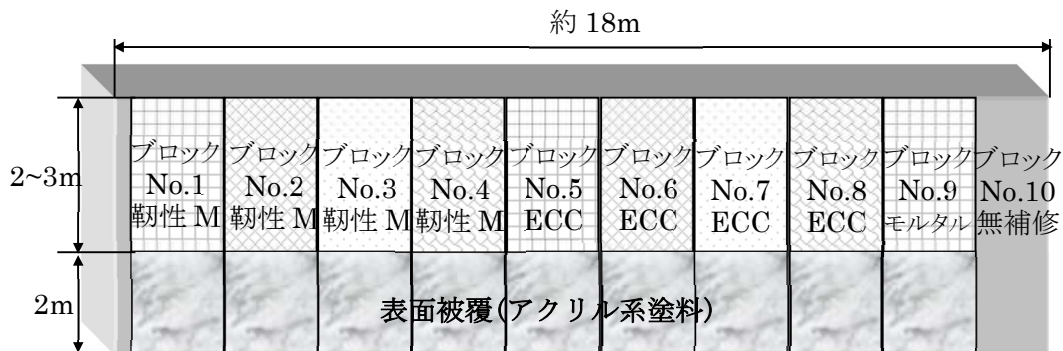
図-1 当初吹付け施工時の擁壁の分割

1970年頃に施工されたこの重力式コンクリート擁壁 (幅約18m, 高さ4~5m) は、岐阜県東部広域水道事務所の敷地内にあり、ASRによるひび割れが生じていた。2003年4月に、修景を目的にHPFRCCと補修用モルタルの吹付け (厚さ50~70mm) による表面補修を行った。擁壁のブロック分割図を図-1に示す。

HPFRCCの一種である靱性モルタル (ビニロン繊維と高強度ポリエチレン繊維を合計1.5vol%混入, 圧縮強度 $f'_c=37.6$ MPa) をブロックNo.1~4へ、ECC (高性能ビニロン繊維を2.1vol%混入, $f'_c=54.2$ MPa) をブロックNo.5~8へ、通常の補修用モルタル ($f'_c=59.3$ MPa) をブロックNo.9へ、吹付けにより施工した。さらに、擁壁下部2mにアクリル系塗料を塗布した。

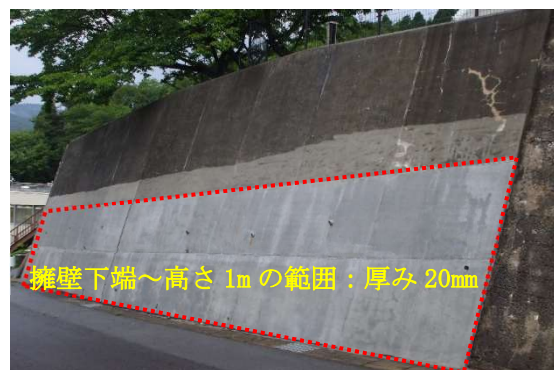
図-2 HPFRCC薄層吹付け施工

2008年4月に、塗膜を含め擁壁下端より2.5mまでの範囲をウォータージェット工法により清掃した。2008年10月に、靱性モルタルの吹付け施工を、擁壁の下から高さ0~1mの範囲には約20mmの厚さで、高さ1~2mの範囲には約10mmの厚さで行った (図-2)。
